# Resultados preliminares de una intervención arqueológica en el exconvento de San Francisco, Zacatecas

El presente artículo se enmarca dentro del proyecto de intervención arquitectónica y de restauración llevado a cabo en el exconvento de San Francisco, en la ciudad de Zacatecas, Zacatecas, en 2015 por parte de una empresa privada, el Instituto Nacional de Antropología e Historia (INAH) y la Secretaría de Infraestructura (Sinfra) del Gobierno del Estado de Zacatecas y que contó con la participación de la Universidad Autónoma de Zacatecas a través de la Licenciatura en Arqueología de la Unidad Académica de Antropología.

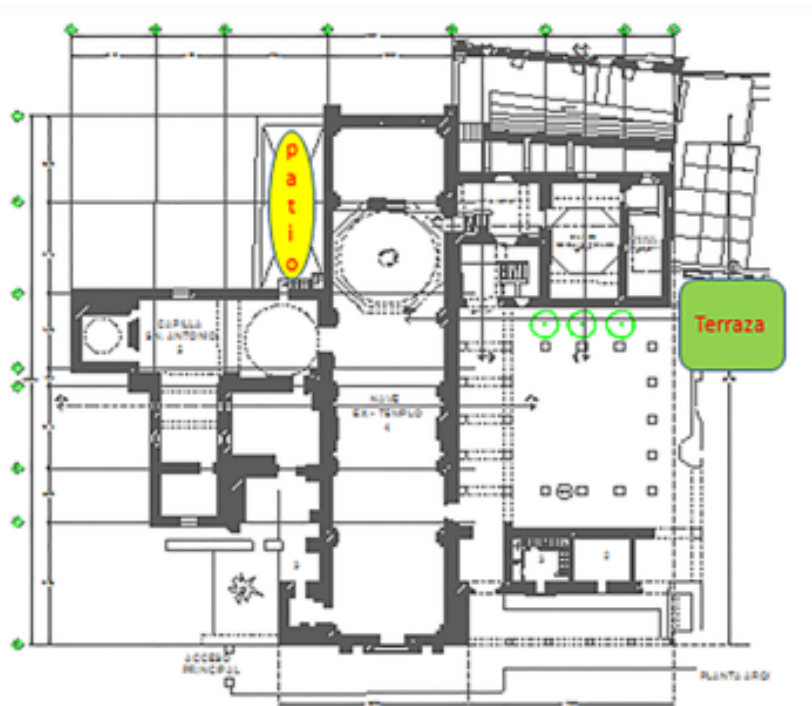
Figura 1  
Planta arquitectónica del exconvento de San Francisco donde se marcan los espacios intervenidos

Al respecto, lo aquí abordado se relaciona con las labores arqueológicas implementadas en dos espacios al interior del exconvento que, de acuerdo a sus características funcionales, se denominaron como «terrazza» y «patio» (figura 1).

El segundo caso se relaciona con un espacio abandonado en su totalidad, ubicado en la parte sureste del exconvento, lugar conocido como «patio», el cual se constituye por dos áreas denominadas patio 1 y patio 2, mismos que forman parte de un anexo construido fuera del perímetro de la estructura principal (figura 1).

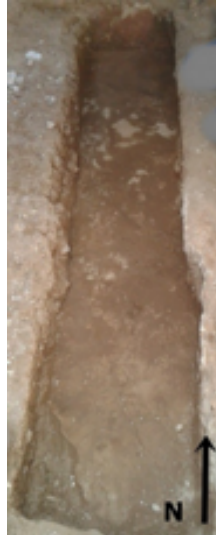
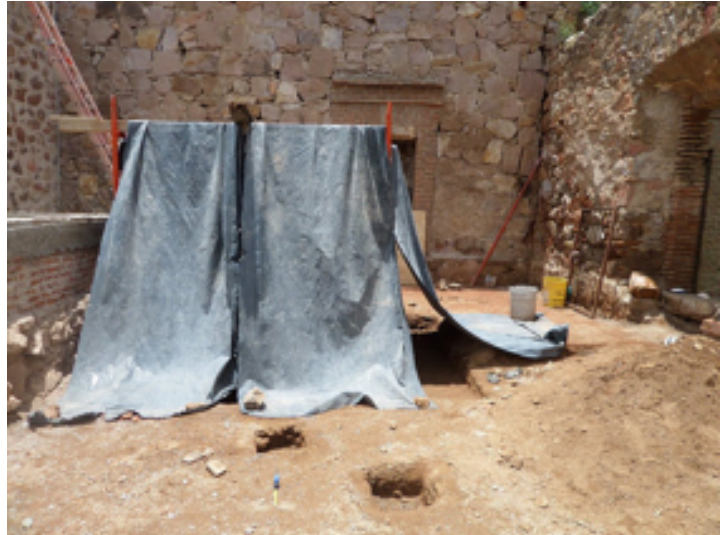
Imagen 2

Trazo para verificar la longitud del piso, vista al fondo de la imagen se observa el desplante del muro vertical (izquierda). Lona que cubre el piso identificado para evitar afectaciones ambientales y trazo de pozos de sondeo aledaños a la cala intervenida (derecha).

Debido a esto fue necesario realizar el trazo de un pozo de sondeo (imagen 2) que facilitara la recuperación del piso para su registro sistemático. El pozo tuvo un primer trazo de 30x30 cm con la finalidad de obtener una estratigrafía controlada del piso, al tiempo que se documentó mediante dibujo y fotografía todo el proceso de liberación y restauración.

Aunado a lo anterior, se cubrió el área a intervenir con una lona y andamios a modo de carpa en aras de evitar el choque ambiental de los materiales (imagen 2). La extensión final fue de 2.80x2.00 m, donde se registró el contexto en el cual estaba inmerso el piso, mismo que se describirá más adelante.

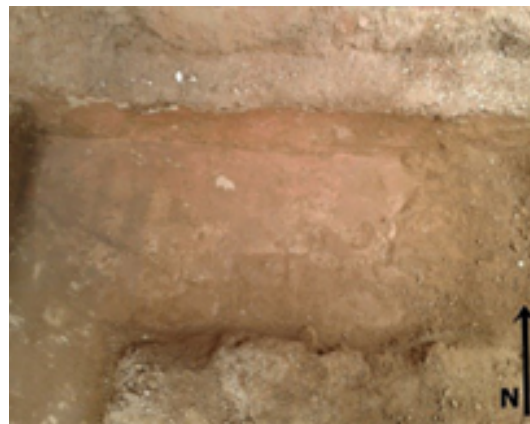
Imagen 4

Proceso de limpieza del piso y muro vertical con restos de pigmento rojo

Para ello, se emplearon materiales de cerdas suaves y sólo en aquellos lugares donde fuese necesario por la dureza de la tierra se utilizó picahielo para su extracción. Por otra parte, el resto del pozo se excavó con brochas, espátulas y recogedores, entre otros materiales (imagen 4), por la facilidad al retirar el sedimento.

Una vez alcanzado el piso, se emplearon isopos con tela de algodón para su limpieza y consolidación y se manufacturaron espátulas para no dañar el material al momento de la limpieza. El procedimiento se repitió con frecuencia y después se recurrió a un proceso de fijado con sustancias consolidantes de baja concentración, pues se analizó en primer lugar el estado de conservación del material y posteriormente se efectuó su intervención.

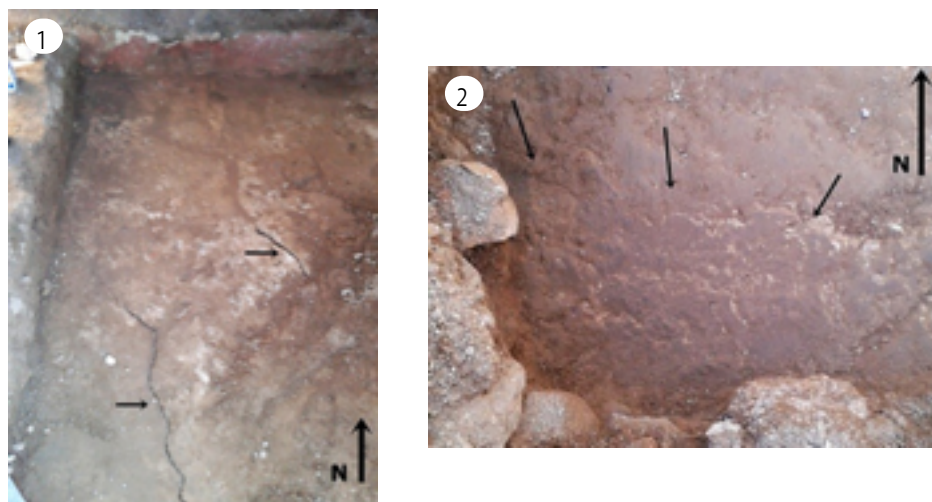
Imagen 5

Proceso de inyección de grietas (1), grietas y fisuras consolidadas (2)

La consolidación del piso y del muro tuvo como propósito restituir la adherencia de ambos elementos dado que presentaban pintura. Por ende, se recubrieron las superficies con una capa de aplanado que evitara un deterioro o degradación posterior, procedimiento ejecutado en dos partes: limpieza en seco (como se mencionó con antelación) y consolidación de los materiales por inyección; es decir, se suministró una mezcla de baba de nopal y cal en las zonas donde hubiera orificios o grietas que permitieran introducir el consolidante, los porcentajes preparados dependieron de las características del material (imagen 5).

Una vez aplicada la inyección se verificó que las grietas del piso y de algunas partes del muro estuvieran secas y firmes, de lo contrario se volvieron a inyectar hasta que los elementos adquirieran estabilidad interna. Cuando esto finalmente se logró, se cubrió el piso ya consolidado, lo que hizo necesario integrar un aplanado de sacrificio para protegerlo y darle estabilidad.

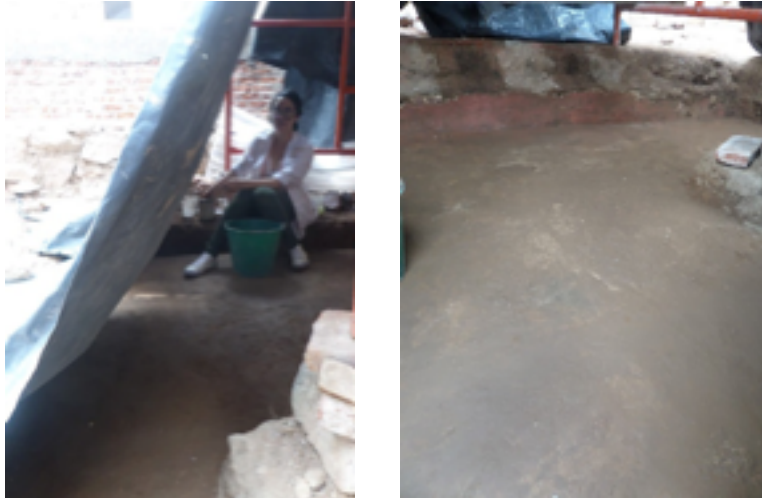
Imagen 6

Aplicación de consolidante en piso (izquierda), consolidación de piso respetando niveles originales (derecha)

Se utilizó una mezcla de cal, arena y baba de nopal. La tierra empleada fue la misma retirada en la capa 3, sólo que fue cribada. La mezcla se aplicó con una esponja humedecida en la mezcla anterior para darle un acabado fino y pulido, respetando siempre los desniveles presentes, así como las imperfecciones y alabeos del piso y muro; no se trató de corregir o nivelar esas deformaciones

dado que la intervención respetó los contextos identificados (imagen 6). Ya fraguado el material y reventado se aplicó una capa fina con un grueso máximo de 5 mm, previo humedecimiento del rellado y confiando en el material con una plana de madera, empleando para ello arena fina; así se marcó el nuevo aplanado que evidencia nuestra intervención (imagen 6).

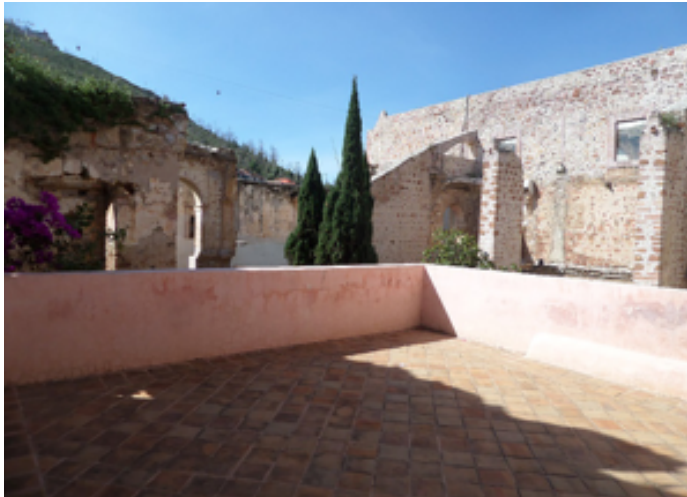
Imagen 7

Terraza restaurada

En la actualidad, la «terrace» continúa con su función arquitectónica, no fue necesario igualar el terreno con base en los niveles originales, ya que éstos no se identificaron a lo largo del proceso, sólo se obtuvo un fragmento que posiblemente corresponda a un espacio posterior al edificio original, esto se determinó una vez analizados la estratigrafía del terreno y los elementos arquitectónicos basados en el diseño original (imagen 7).

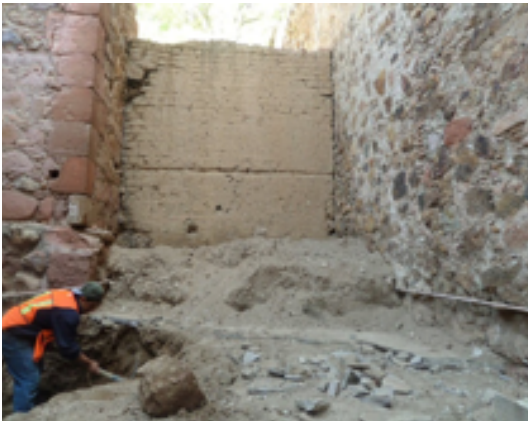
Ante tales circunstancias y aprovechando los desniveles del piso se realizaron diversos pozos de sondeo y una cala arqueológica para ubicar los arranques del piso original y buscar los cimientos pertenecientes al sistema constructivo del inmueble (imagen 8).

Imagen 8  
Intervención en el patio 2

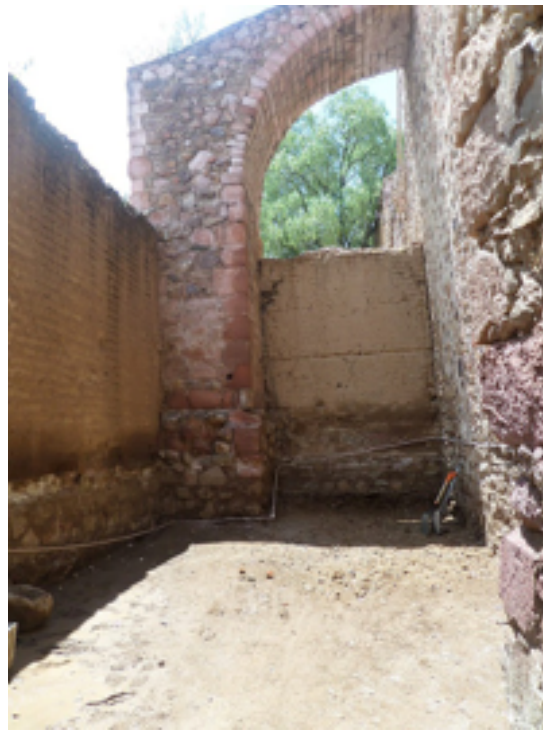
Imagen 9  
Vista general del «patio» con identificación de piso de tierra

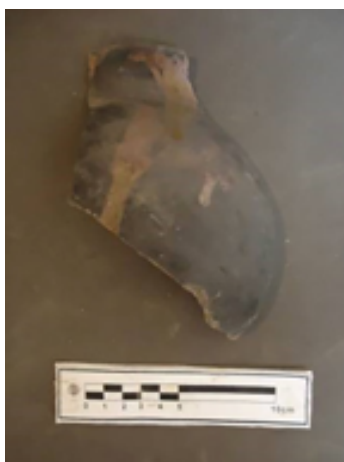
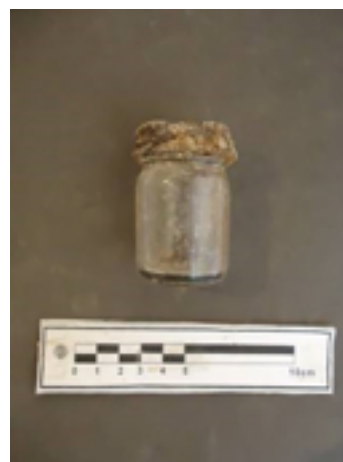
Finalmente, la presencia de vidrio corresponde a un frasco con tapa, la cual presenta un alto grado de corrosión (imagen 11); hay fragmentos de vidrios con diferentes tipos de coloraciones y una presencia constante de metal, principalmente clavos, con un alto grado de corrosión (imagen 12).

Imagen 11  
Fragmento de olla globular con restos de carbón (izquierda),  
alto grado de corrosión en metal (derecha)

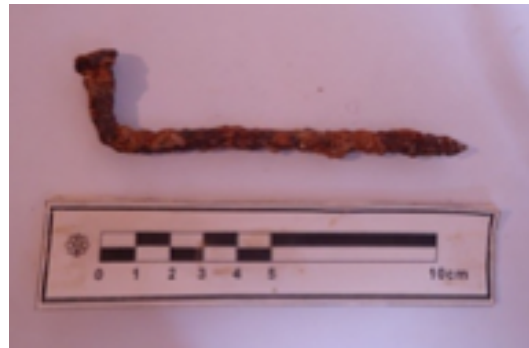
Imagen 12  
Muestra de clavos identificados  
con cierto grado de corrosión
